EL RINCÓN DE GEOLOGÍA

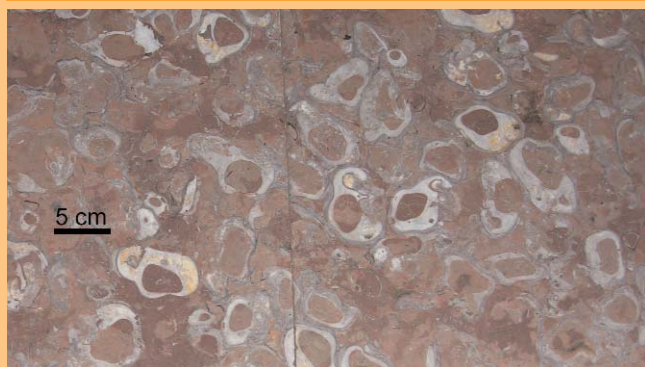
Figura 7. Corte transversal de una colonia de Caprotínidos. Caliza roja de Ereño.

gran variedad de fósiles (figs. 6 a 10) que nos indican que se formaron en un medio marino cálido de aguas limpias y no muy profundas.

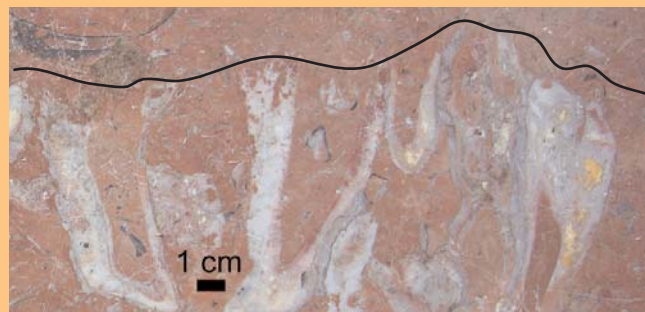
Figura 8. Corte longitudinal de Caprotínidos. Se puede observar una superficie erosiva en el extremo superior. Caliza roja de Ereño.

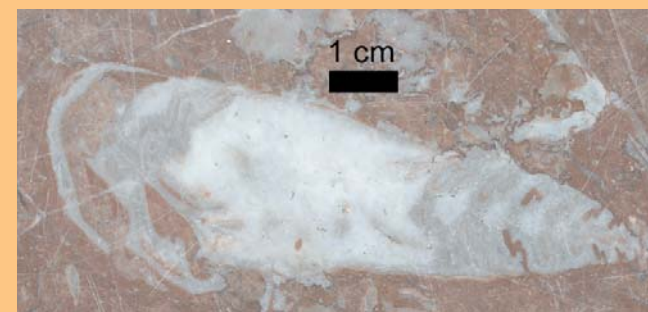
Figura 11. Corte longitudinal de un gasterópodo en Caliza roja de Urdax.

También se puede observar que algunos bloques han sido recientemente remplazados por caliza roja de Urdax (figs 11 a 14), ya que la de Ereño no se explota en la actualidad.
